平成10年8月末豪雨による阿武隈川の洪水災害について

IV 平成10年8月末豪雨による阿武隈川の洪水災害について

On the Flood Disaster in the Abukuma River Basin at the End of August 1998

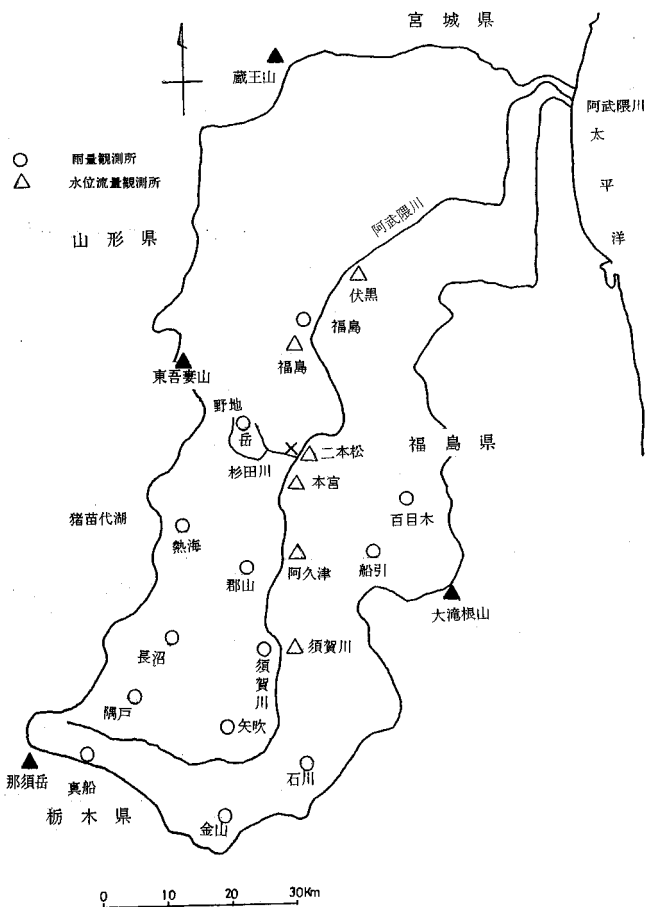
図1 阿武隈川流域の河川水位観測所及び雨量観測所
Fig. 1 Location of the water level stations and rain gage stations in the Abukuma River basin.

阿武隈川は福島県の南部を水源として宮城県岩沼市において太平洋に注ぐ一級河川で河川の形状は南北に細長く，従って流域末端から河口まで洪水波の伝搬に伴う洪水波形の変形が推定される．阿武隈川流域の諸元を以下に記す．また図1に阿武隈川流域と流域内の河川水位観測所及び雨量観測所を示す．

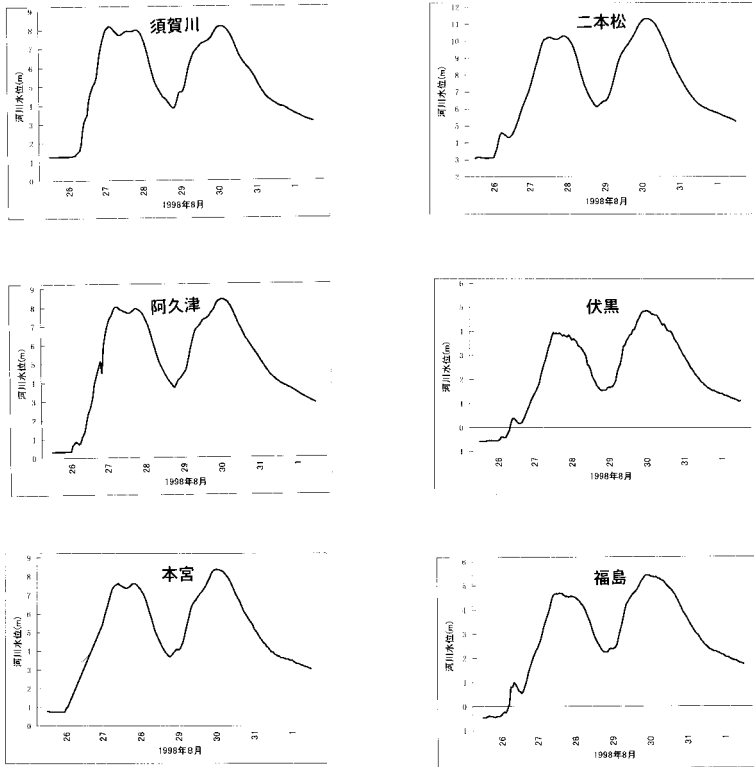
図3 各河川水位観測所の時刻水位（1998年8月26日～9月1日）
Fig. 3 Hourly water level from 26 August to 1 September 1998 along the Abukuma River channel.

今回の洪水は，昭和61年8月既往最大の洪水に迫る出水であった．昭和61年8月洪水は1山洪水であったが，今回の洪水は洪水ピークが2つある．即ち2山，特に上流の須賀川水位観測所においては，計画洪水位7.915 mを越える8.17 m（8月30日，14：00）を記録した．表1に既往洪水の最高水位の一覧を示す．又，図3に各水位観測所におけるハイドログラフ（時間～水位曲線）（建設省福島工事事務所，1998a）を示す．これらの図から，1山目と2山目のピークは下流に行く程その差が大きくなり，福島地点で再びその差が縮まっている．

又，1山目と2山目のピークの発生の時間差は下流に行くに従い，小さくなり，福島地点で再び大きくなっていることが分かる．

次いで，2山目に関しては，各地点におけるピーク水位発生時刻は，須賀川（8月30日，14時），阿久津（8月30日，13時），本宮（8月30日，12時），二本松（8月30日，14時），福島（8月30日，11時），伏黒（8月30日，12時）という様にほぼ同時刻に発生している．

これは、各支川（須賀川～二本松間）における氾濫とその後の河川への再流入等により、河道における洪水波の水面勾配が減少しこのような現象が生じたことが一因と推定される。

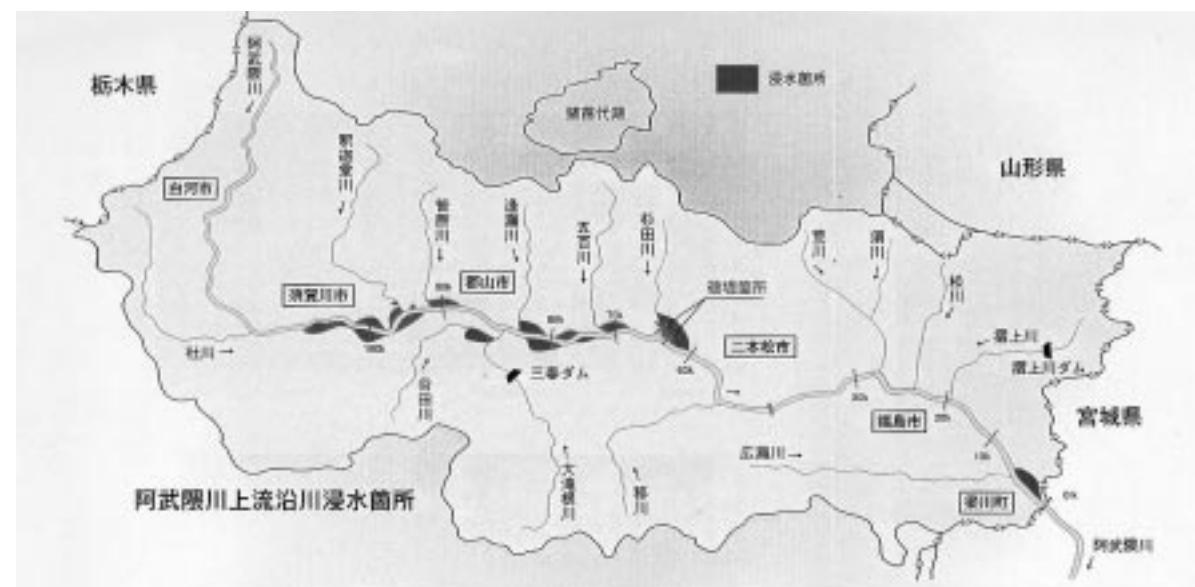
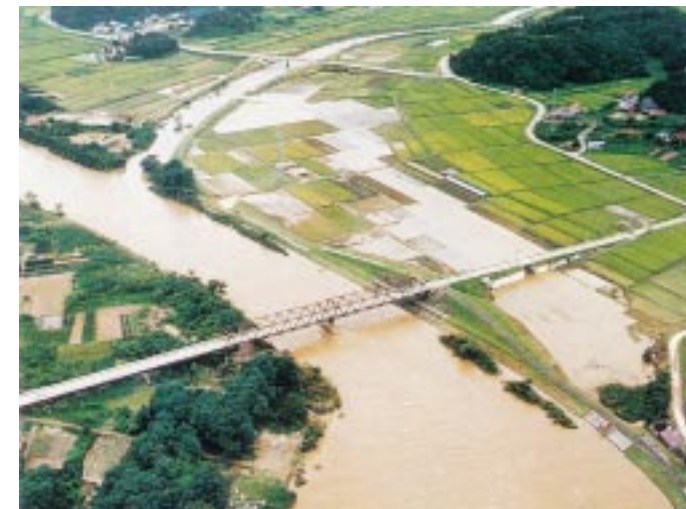
破堤か所は、二本松市の上流側の左支川杉田川と本川の合流点で8月2日午前5時30分頃生じた(写真1～2)。破堤に至るまでの経過は、阿武隈川との合流点の直上流の杉田川の左岸側がまず破堤し、その洪水流が堤内地の水田を流下し本川堤防の堤内地側を洗掘すると同時に、堤防天端を越流・洗掘して延長20mにわたり破堤した。幸いこの箇所は堤内地で水田として利用されており、住家の浸水被害はなかった。復旧工事は、堤防の三面を接続ブロックで覆い、その後天端には、土砂が盛られた(写真2)。

Photo 1 Flooded area at the confluence of the Abukuma River with the Sugita River.

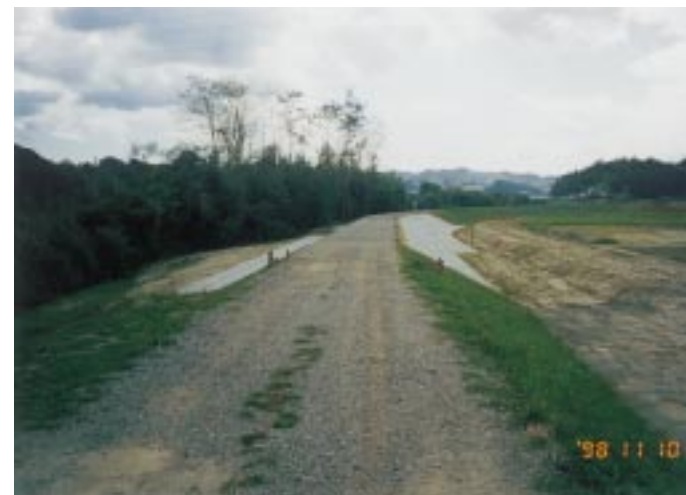
Photo 2 Breaking point after the restoration works at the confluence of the Abukuma River with the Sugita River.

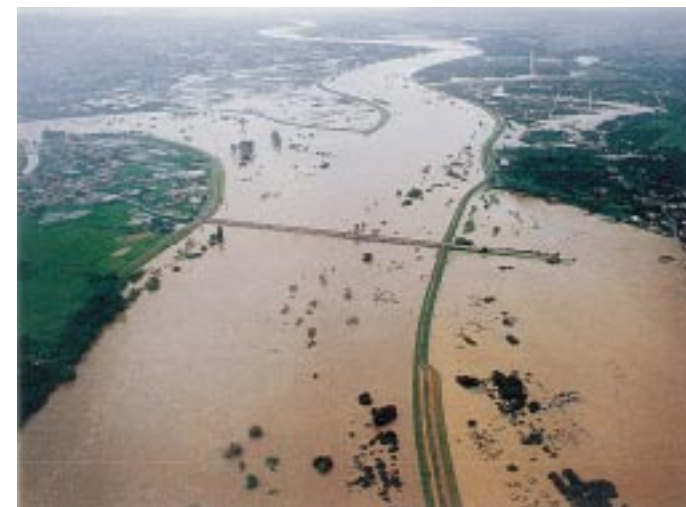
本川堤防の内側（堤内他）に流出水がたん水するいわゆる内水被害は，梁川町左岸側（写真3），二本松市左右両岸側（写真4），五百川との合流点左岸側（写真5），逢瀬川との合流点左岸側（写真6），笹原川との合流点左岸側（写真7），釈迦堂川との合流点の本川の両岸（写真8），須賀川市（写真9），及び白河市の堀川合流点（写真10）等で生じている（建設省福島工事事務所，1998b）．これらの内水の湛水地域は，昭和61年8月の洪水の時にも生じており，いわば水害常襲地帯となっている．

Photo 3 Flooded area at the left side of the Abukuma River in the Yanagawa Twon.

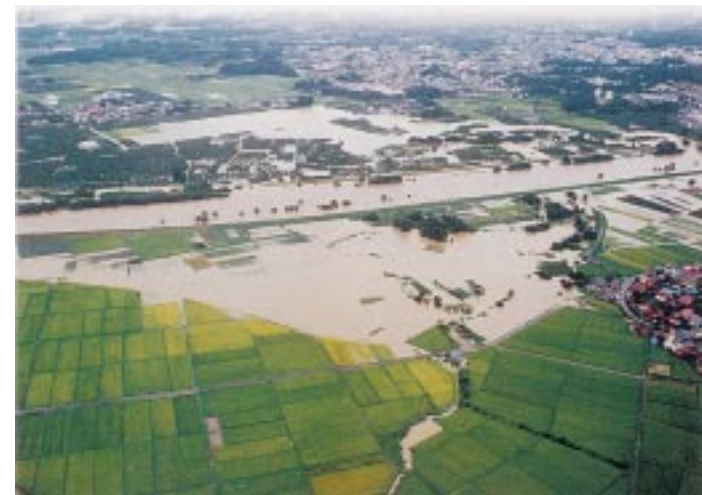
写真9 須賀川市両岸の氾濫状況（福島工事事務所提供）
Photo 9 Flooded area at the both sides of the Abukuma River in the Sukagawa City.
